*ArkIng*                      *Sinergie*  
**MANUEL PERETTI**  
*Ingegnere*                      *Architetto*

**PERIZIA SU MOVIMENTI FRANOSI IN VIA QUARANTOLA IN  
LARIANO (RM)  
PROCEDIMENTO D'URGENZA**

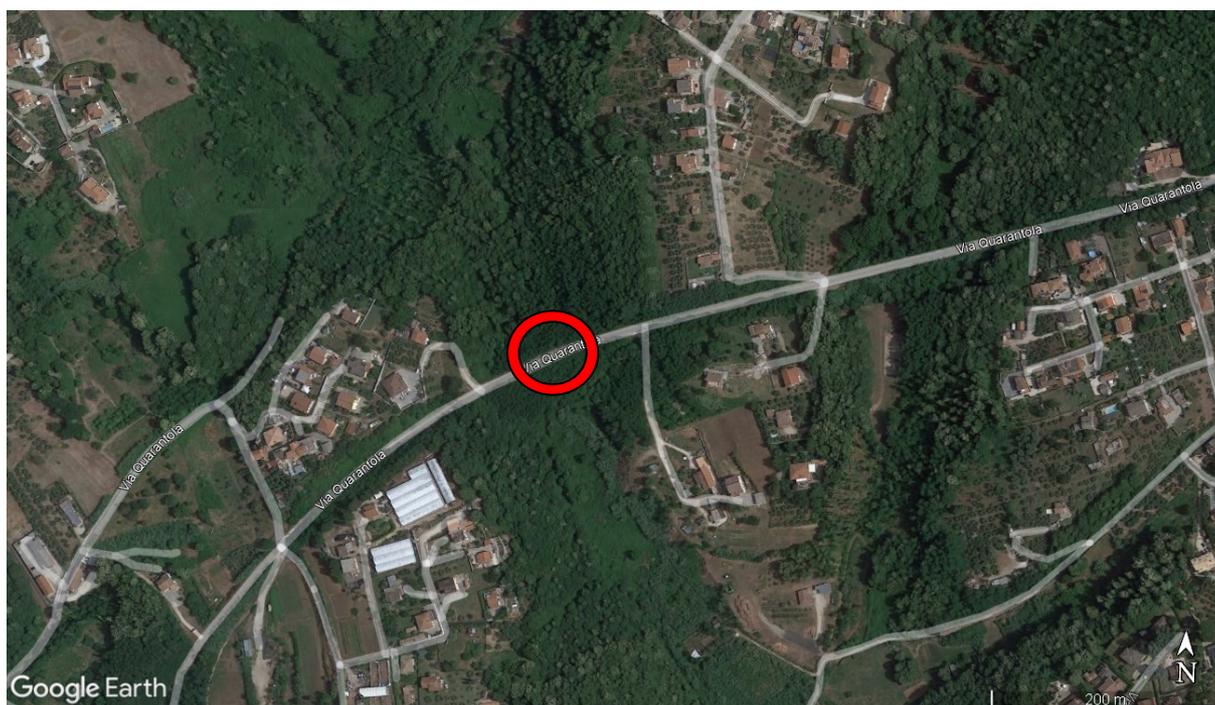
Foto 1, da Google Earth: il luogo dove sono in atto movimenti franosi

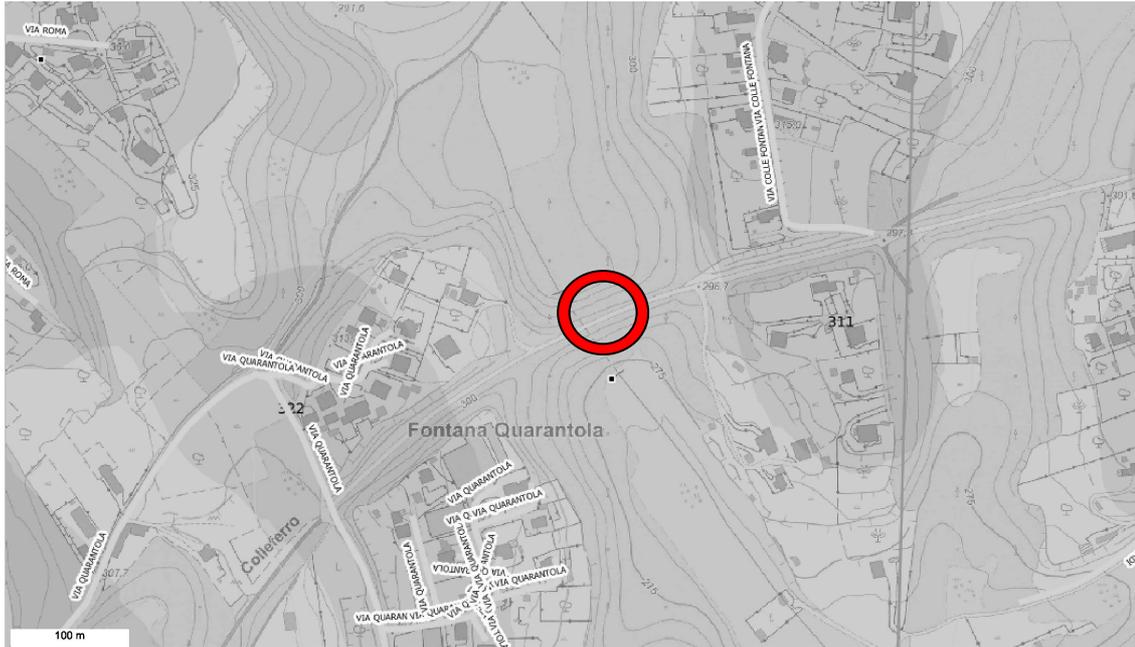
Foto 2, da SIG: il luogo dove sono in atto movimenti franosi con curve di livello

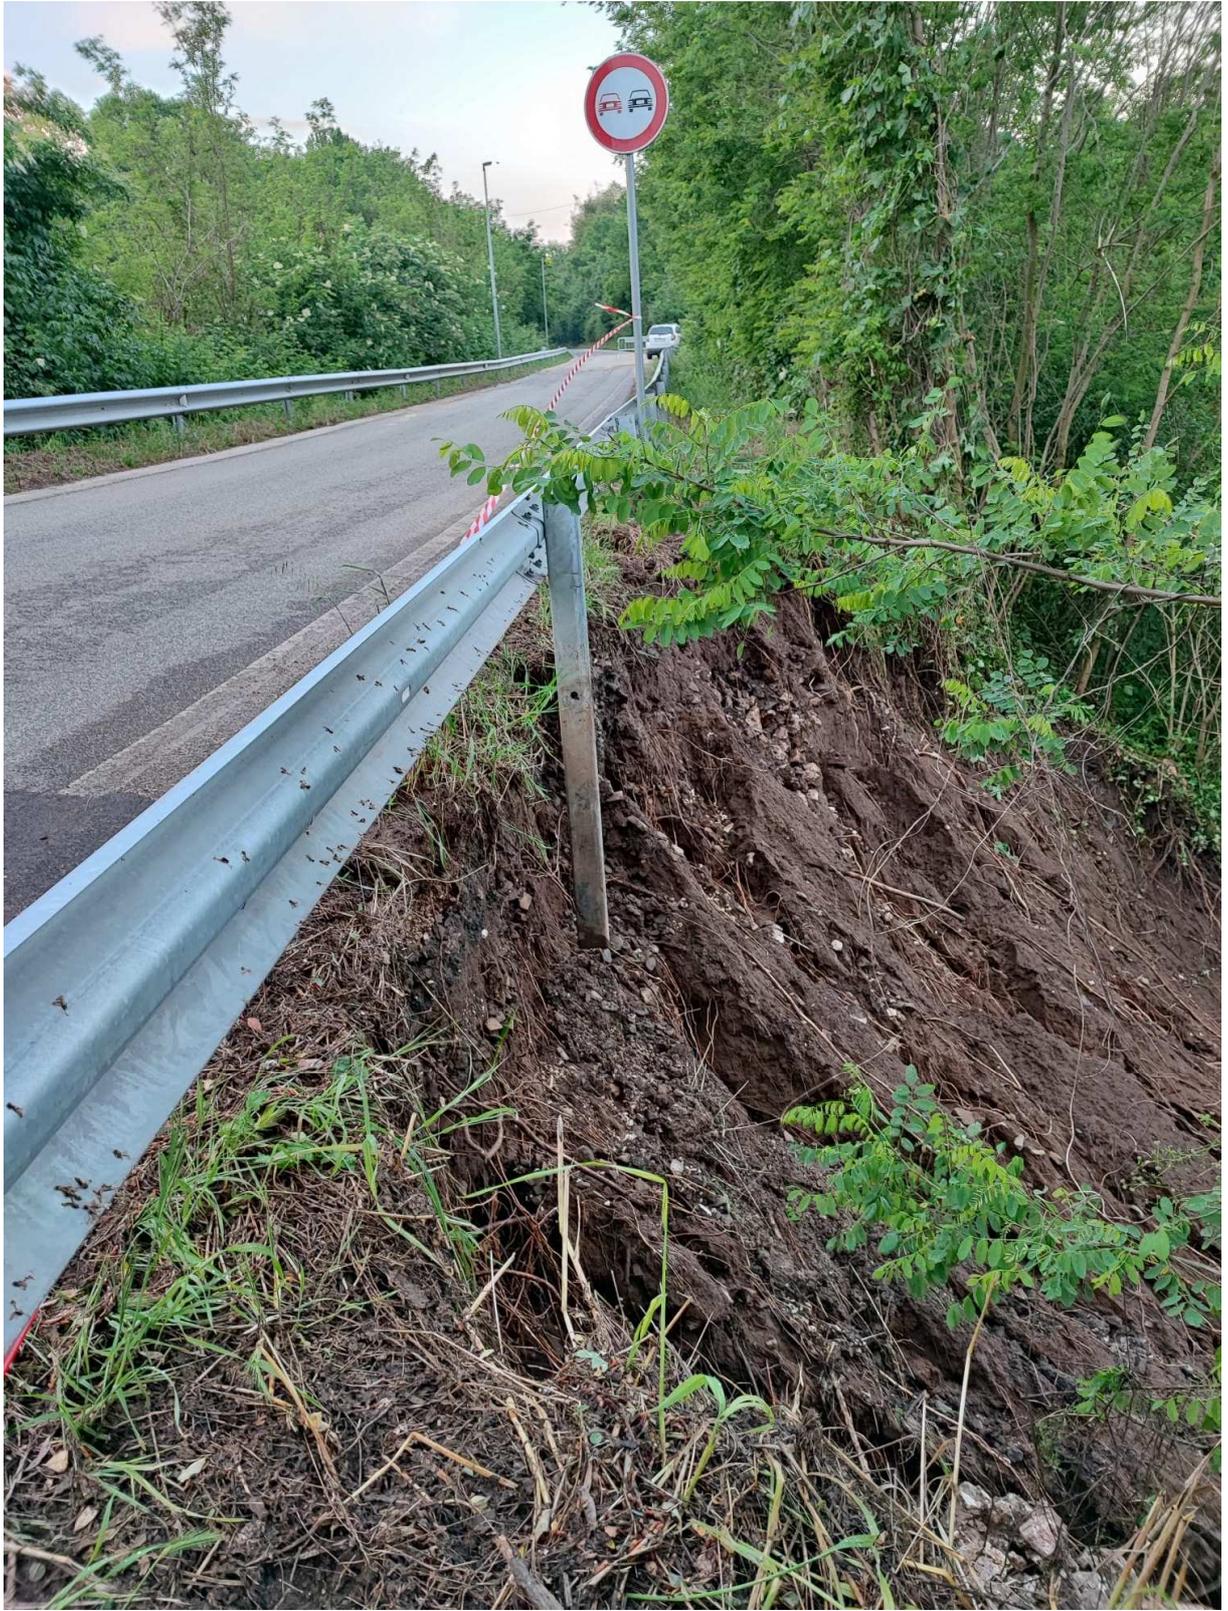
Foto 4, il luogo dove sono in atto movimenti franosi

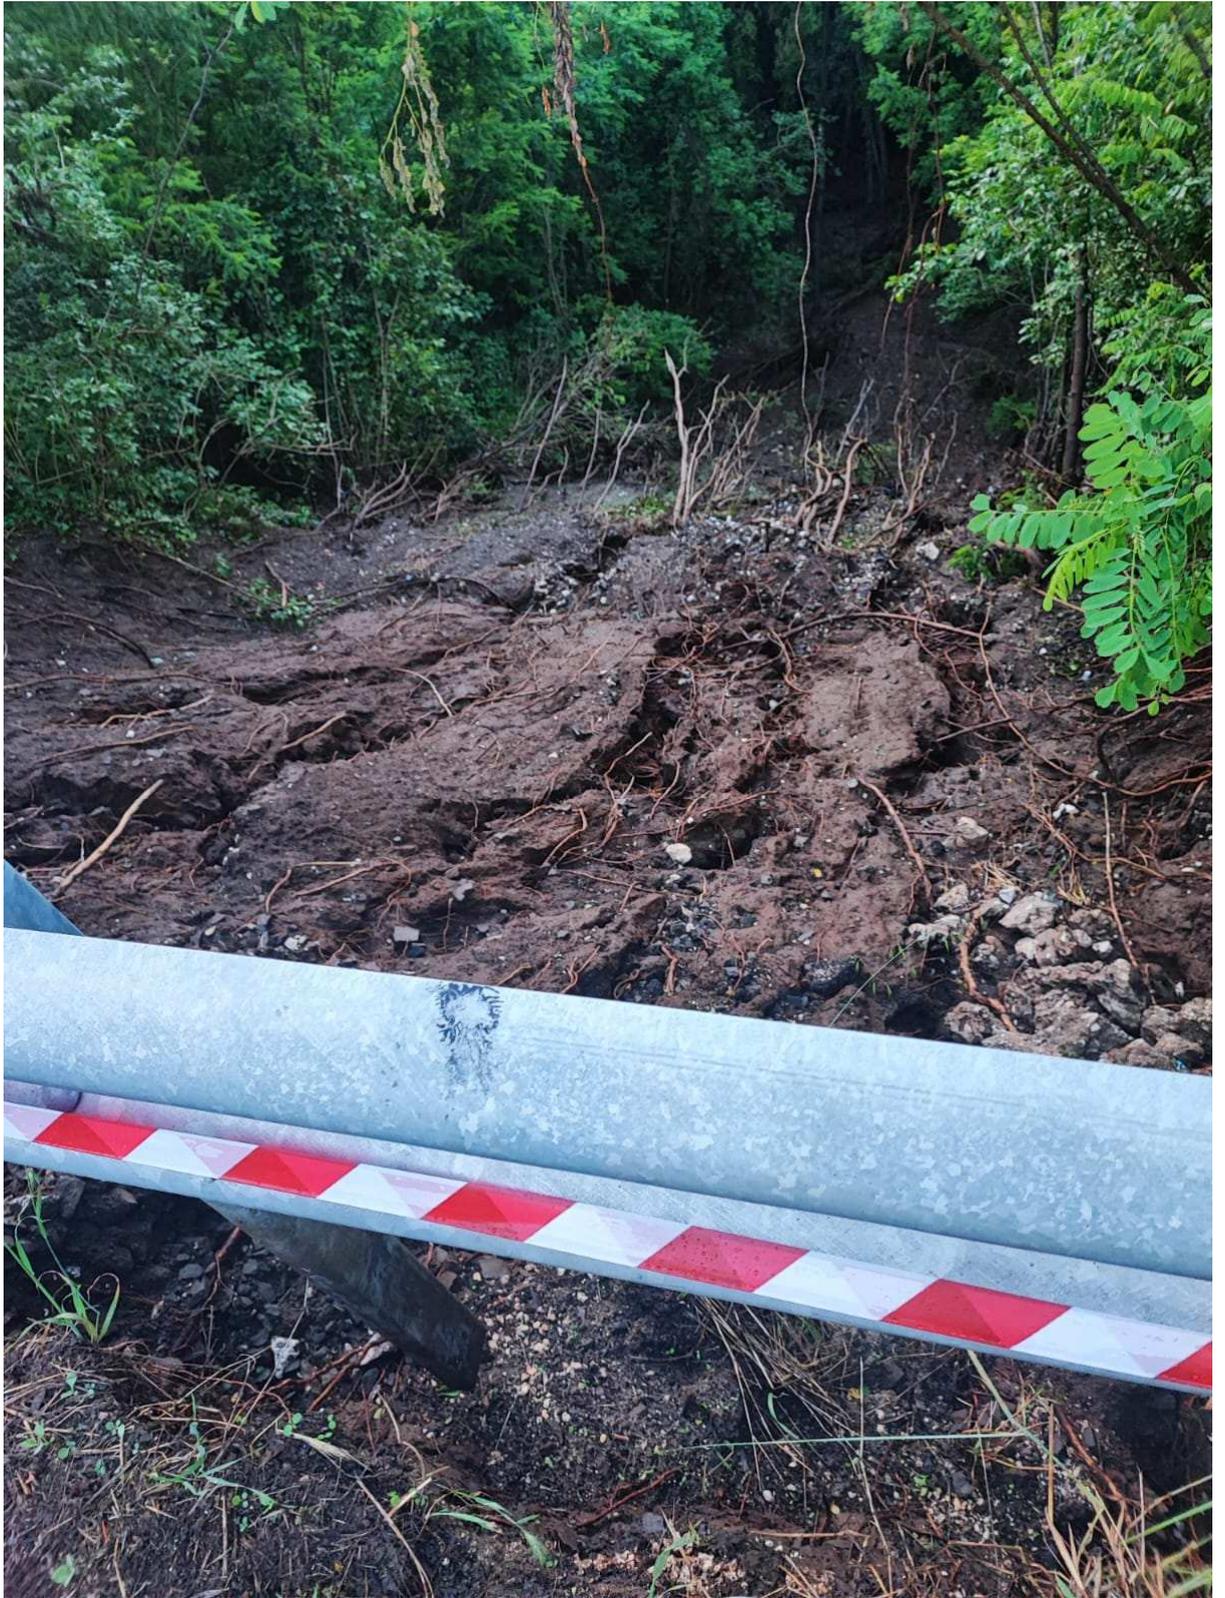
Foto 5, il luogo dove sono in atto movimenti franosi

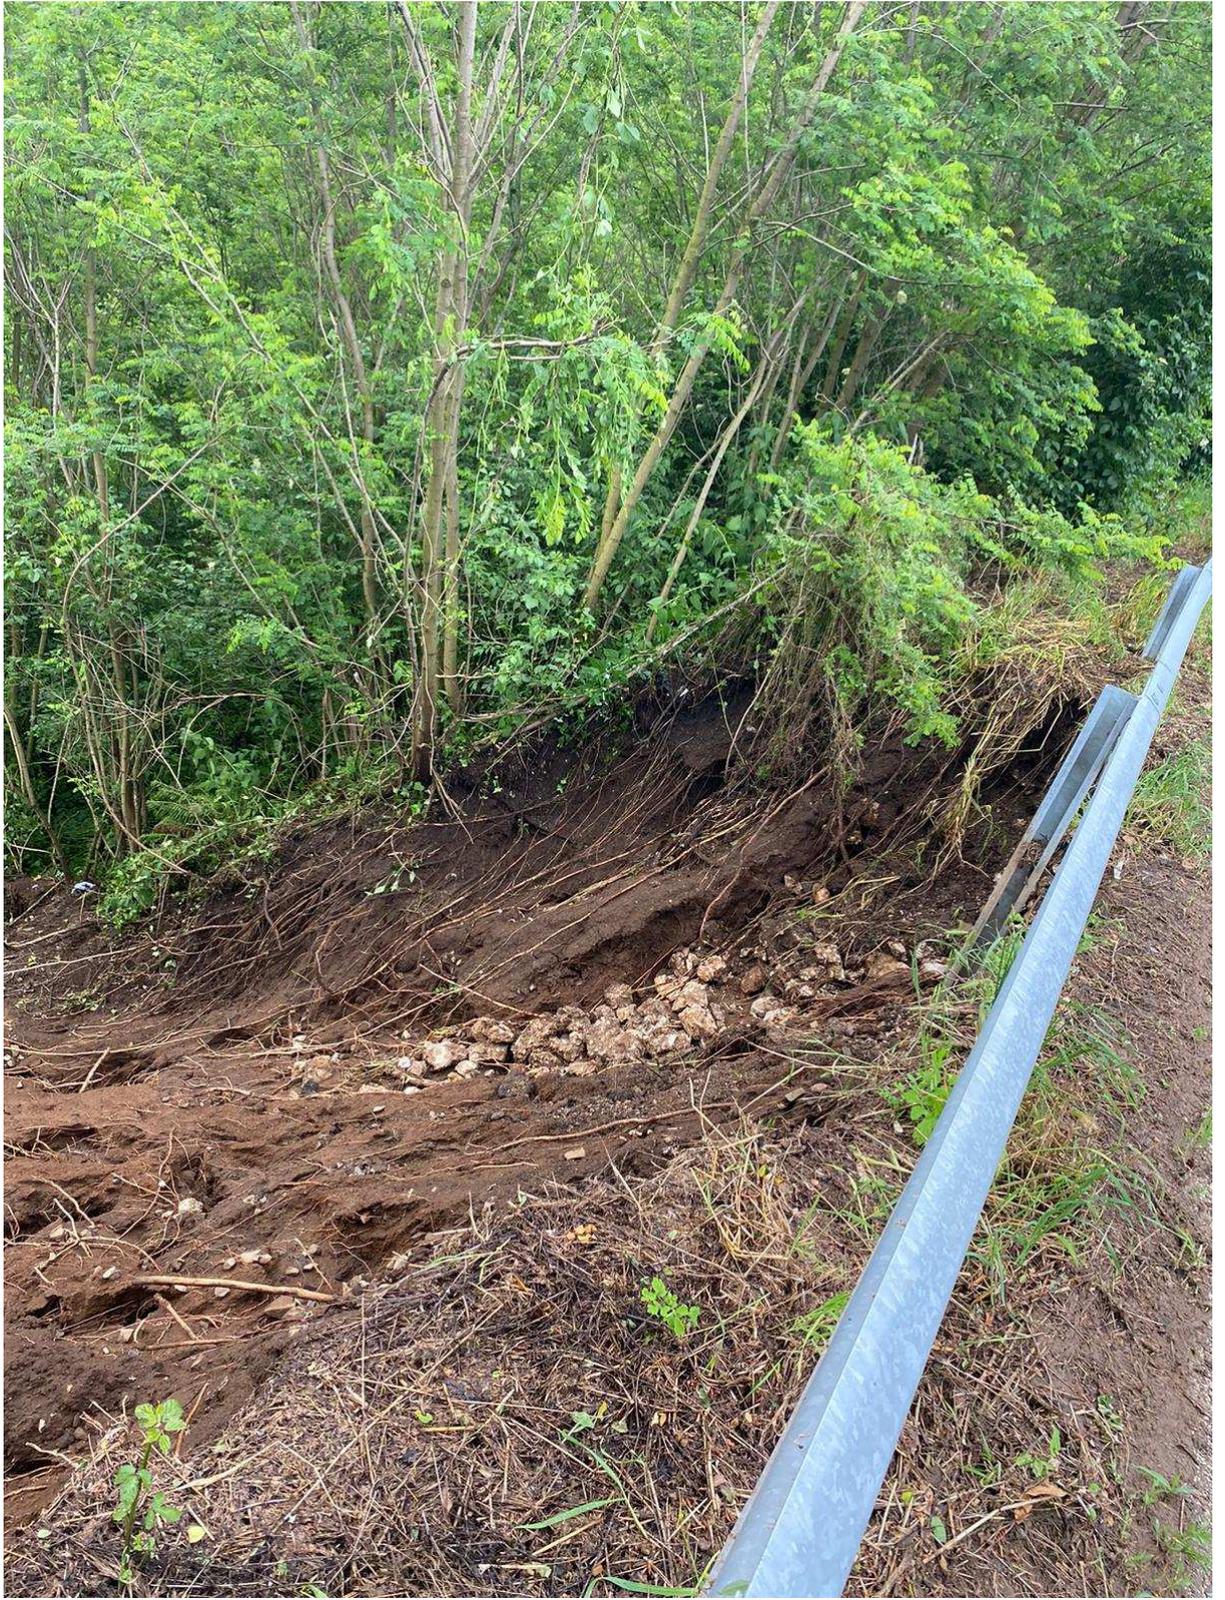
Foto 6, il luogo dove sono in atto movimenti franosi

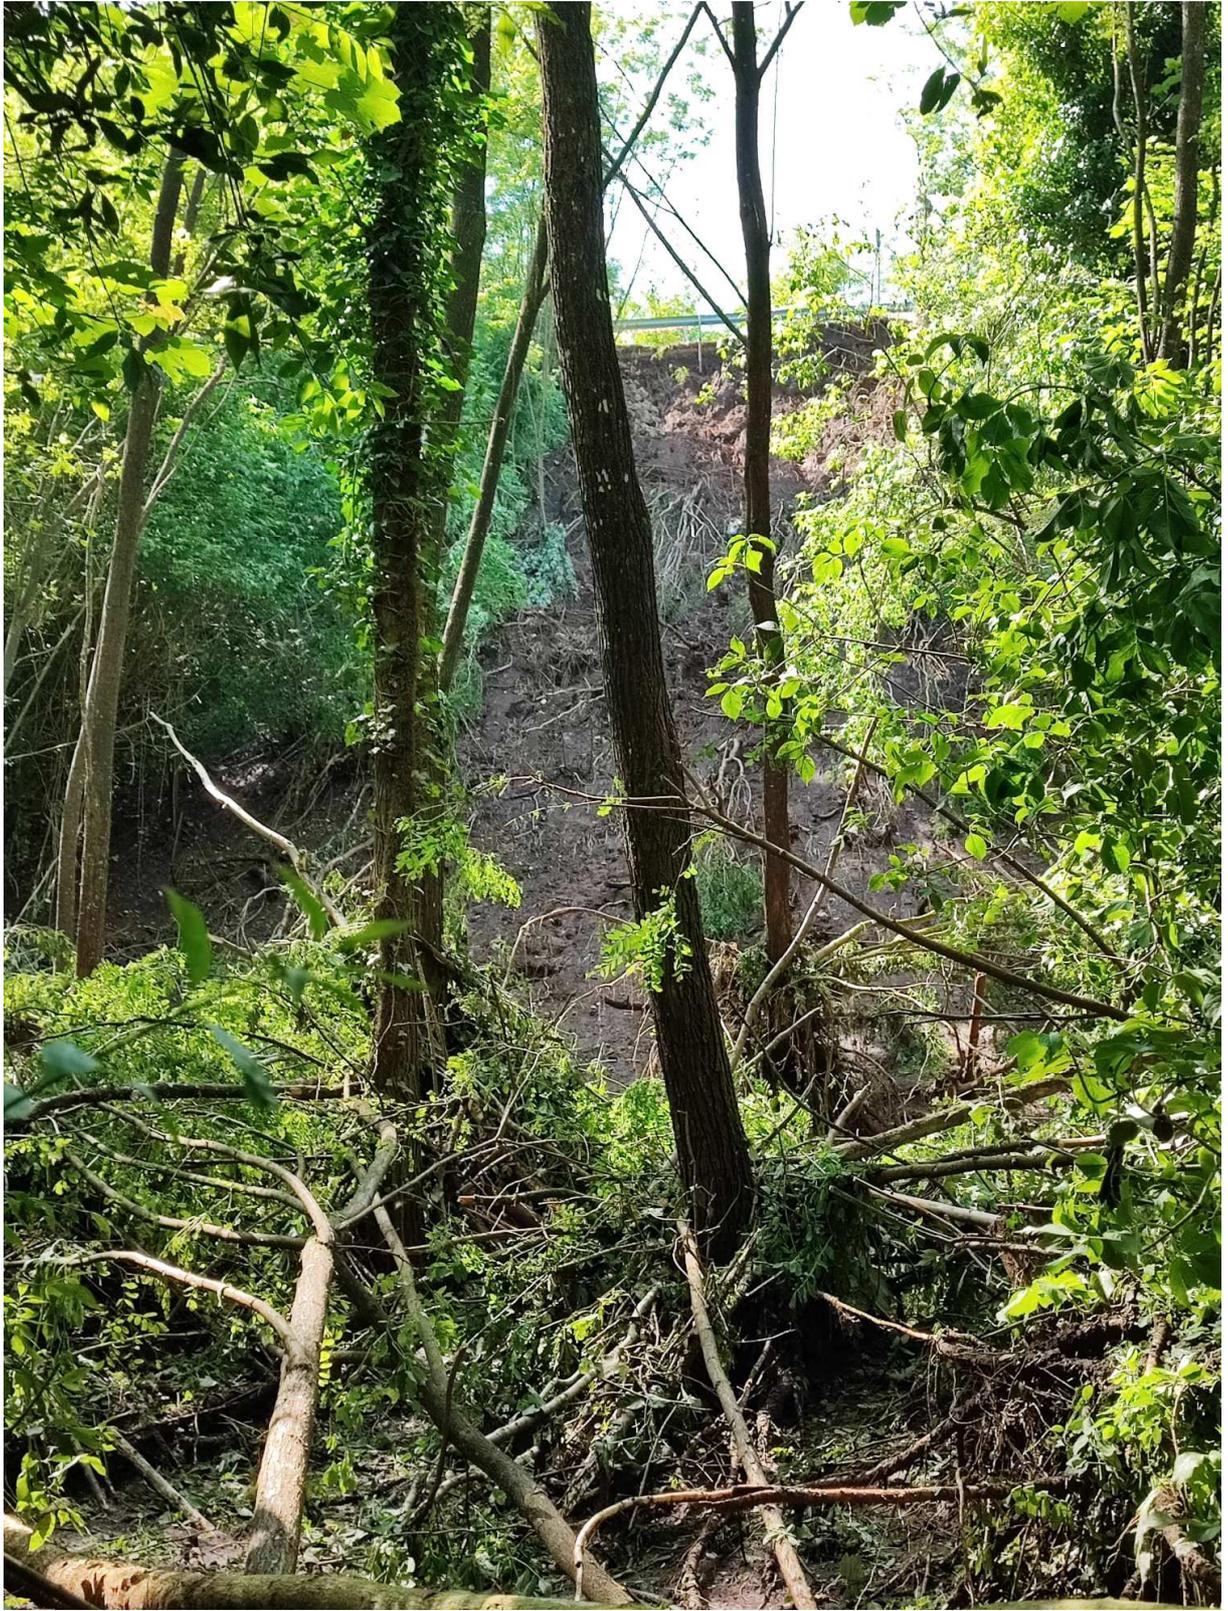
Foto 7, il luogo dove sono in atto movimenti franosi

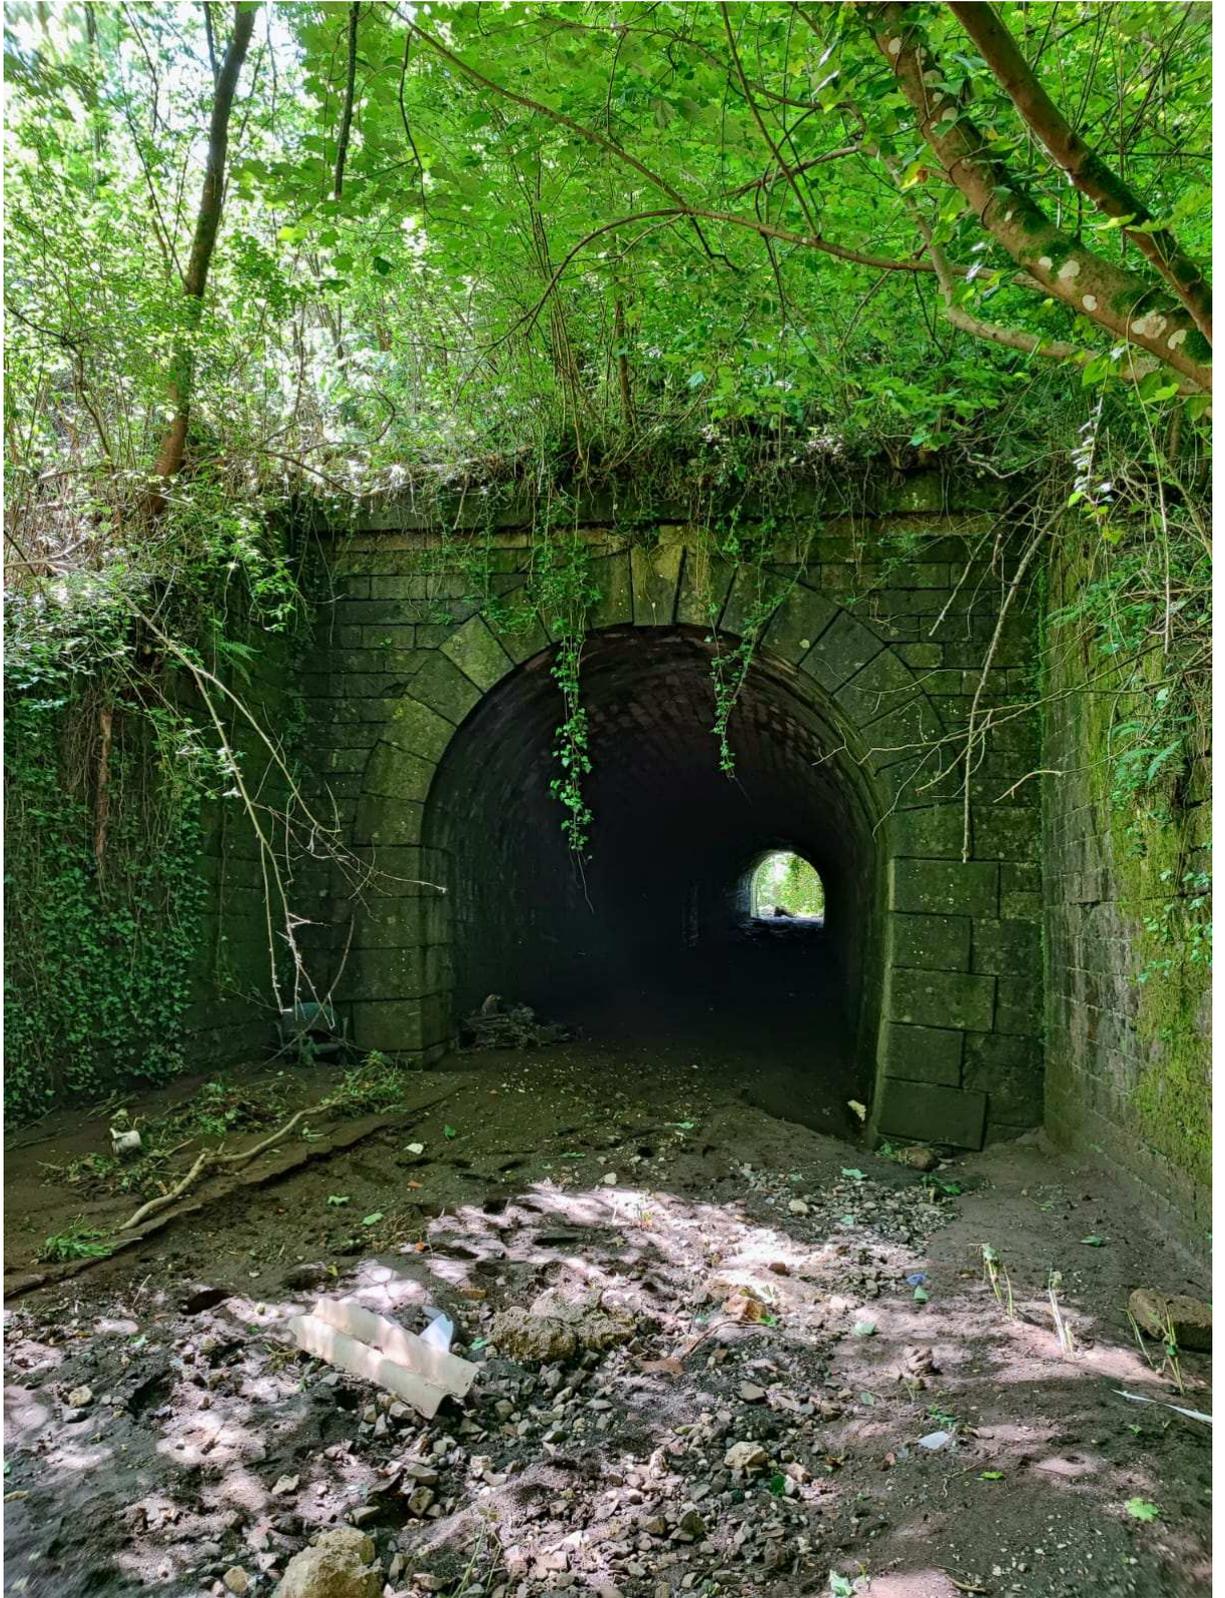
Foto 8, il passaggio di fondovalle

In attesa di una puntuale progettazione d'intervento atta alla stabilizzazione dei versanti, si consiglia il monitoraggio delle aree franose, l'ispezione programmata del passaggio di fondovalle (con relativa e costante pulizia) che potrebbe occludersi dal progredire degli eventi franosi creando un invaso di ulteriore pericolosità.

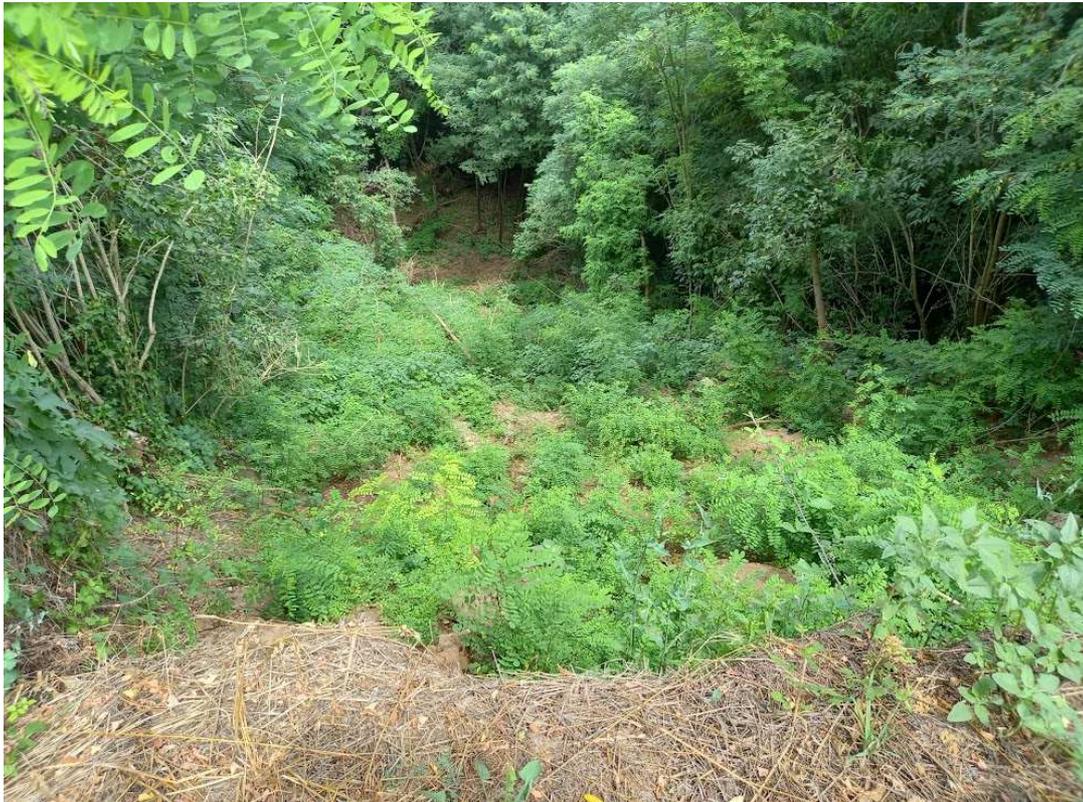
L'analisi dei luoghi ha rilevato lesioni orizzontali lungo la carreggiata, dalla parte settentrionale, che palesano l'incipit a scivolamento complanare del medesimo versante.

Foto 9, ad oggi il luogo dove sono in atto movimenti franosi

Stando così le cose, è doverosa l’interdizione della viabilità pubblica, essendo l’evento franoso attivo, la cui evoluzione potrà manifestarsi repentinamente al variare delle condizioni al contorno, con il decremento della resistenza a taglio.

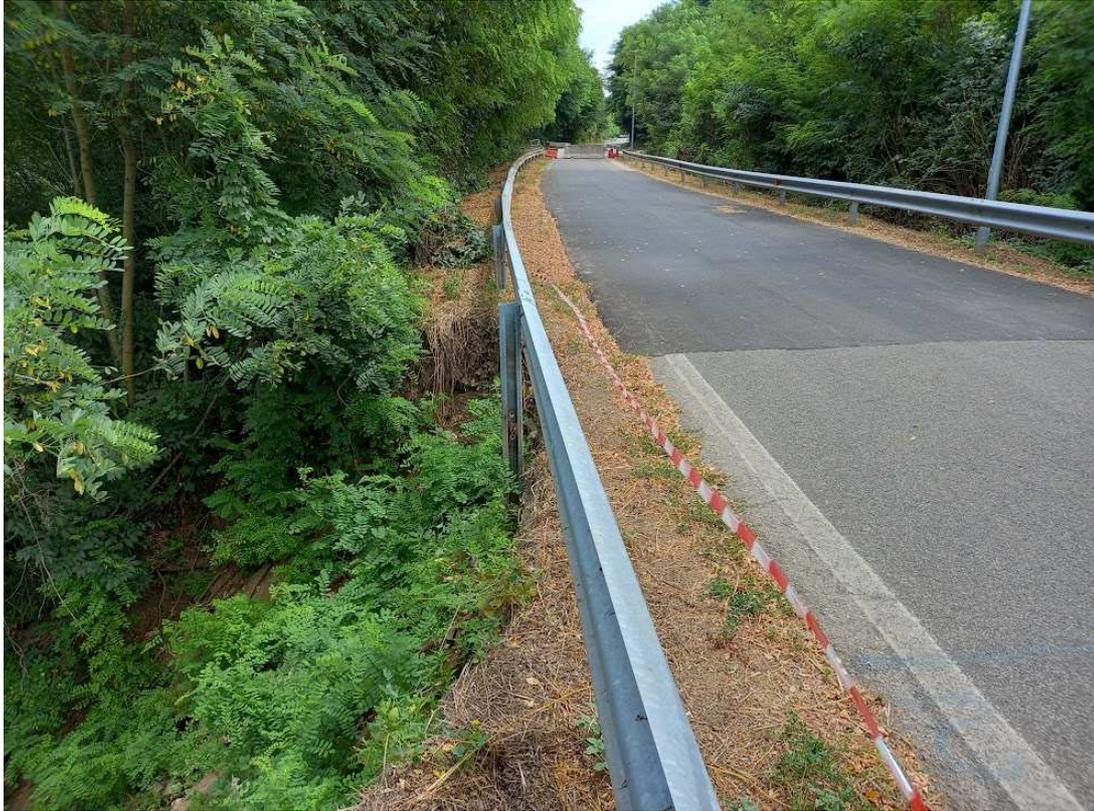
Foto 10, ad oggi il luogo dove sono in atto movimenti franosi

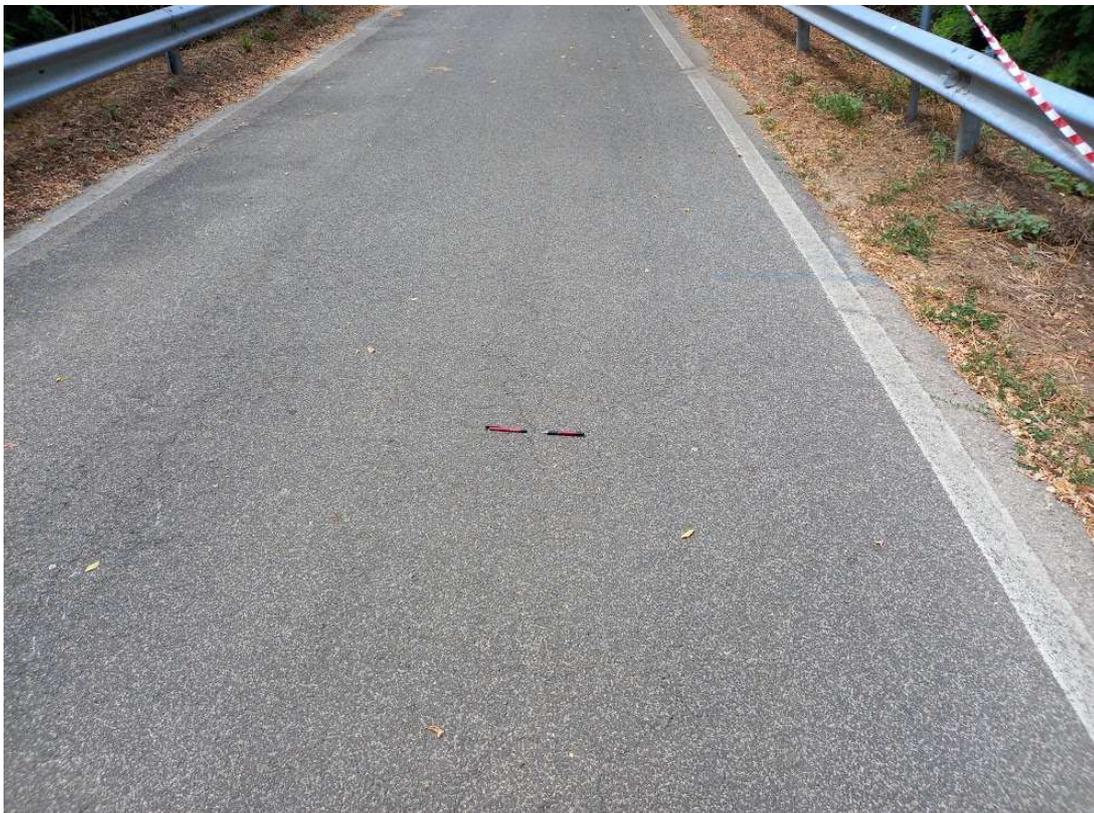
Si evidenziano, inoltre, in prossimità della frana, lesioni “ad arco” che rappresentano lo “scollamento” sottostante.

Foto 11, ad oggi la presenza di lesioni “ad arco” sul versante settentrionale

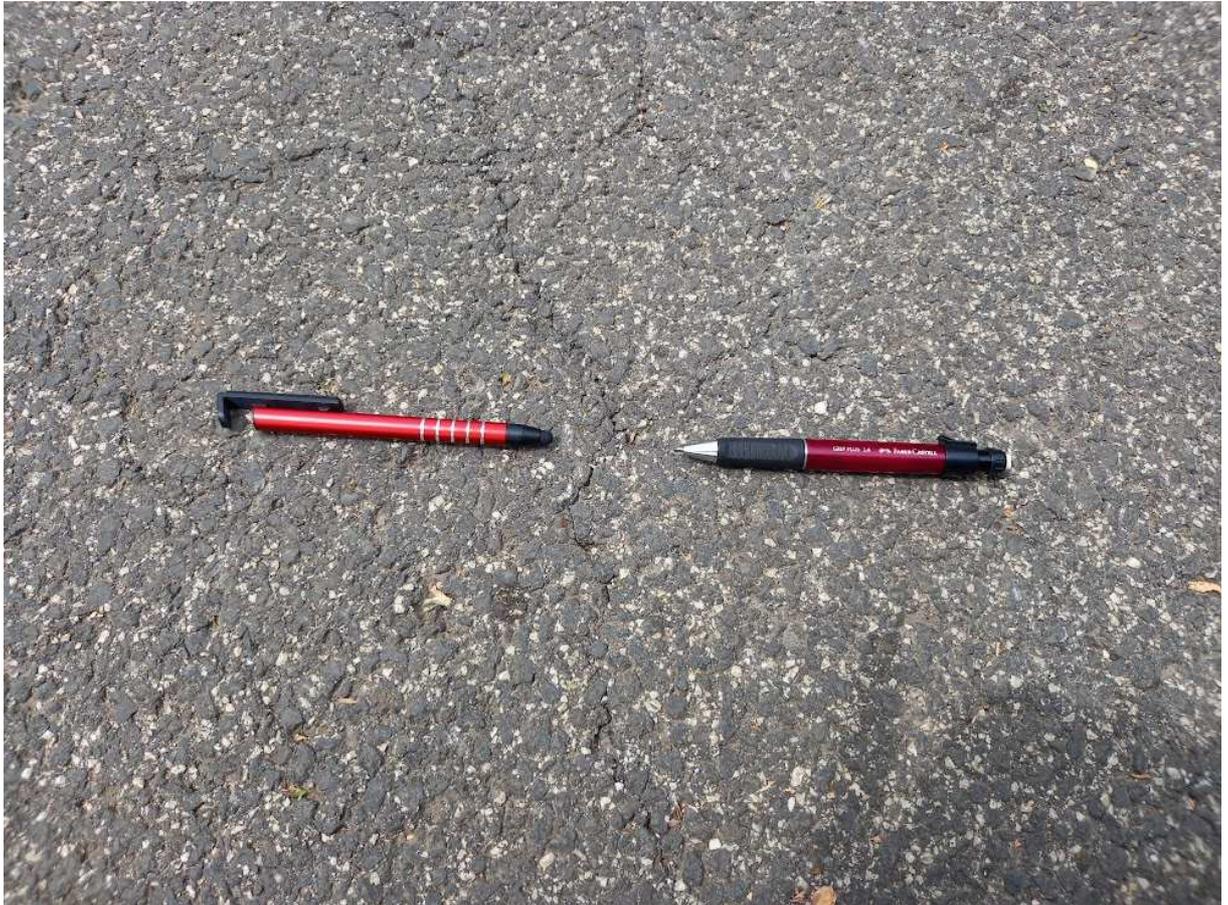
Foto 12, ad oggi la presenza di lesioni “ad arco” sul versante settentrionale
